## REHABILITACIÓN DE LA CASA PRINCIPAL DEL INGENIO SANTA MARÍA DE GIBARA COMO MUSEO

## REHABILITATION OF THE MAIN HOUSE OF THE INGENIO SANTA MARÍA DE GIBARA AS A MUSEUM

Suylam Elisa Sánchez Anazco<sup>1</sup>, José Miguel Santisteban Rodríguez<sup>2</sup>, Dra. Lourdes Gómez Consuegra<sup>3</sup>

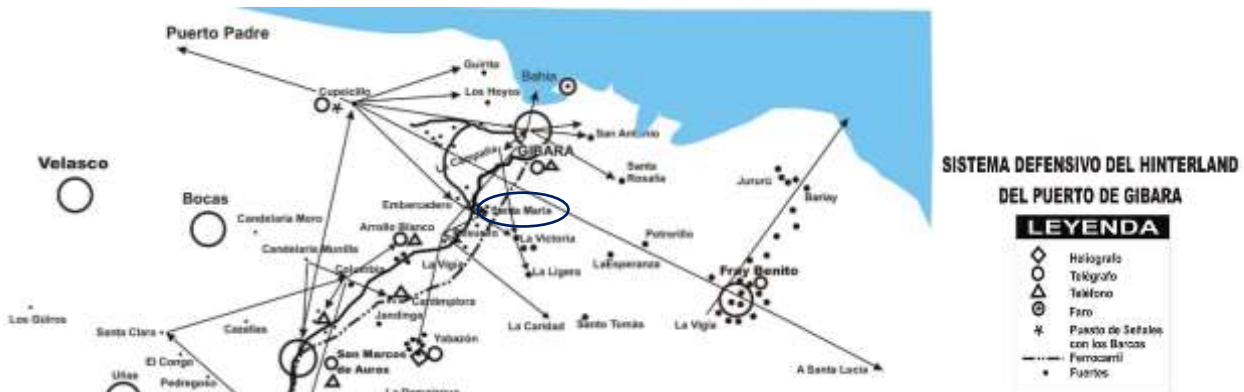
Figura 1 Plano General del sistema defensivo hispano de Gibara y Holguín. 1868-1898

Para la protección del ingenio y sus muelles se construyeron cuatro fortines durante la Guerra Grande. Se fortificó además la casa principal y se le fabricaron aspilleras en uno de sus martillos. Los fuertes colindantes no se conservan, fueron construidos de mampuesto ordinario y hoy solo es dable observar vestigios de algunos materiales de los mismos. En los primeros momentos de la Guerra de Los Diez Años el ingenio fue ocupado por Eduardo Córdón, oficial de las fuerzas del Mayor General Julio Grave de Peralta. No obstante, en abril de 1869, ya se había recuperado por los españoles, quienes erigieron un cuartel en el mismo y durante la guerra molió a su amparo.

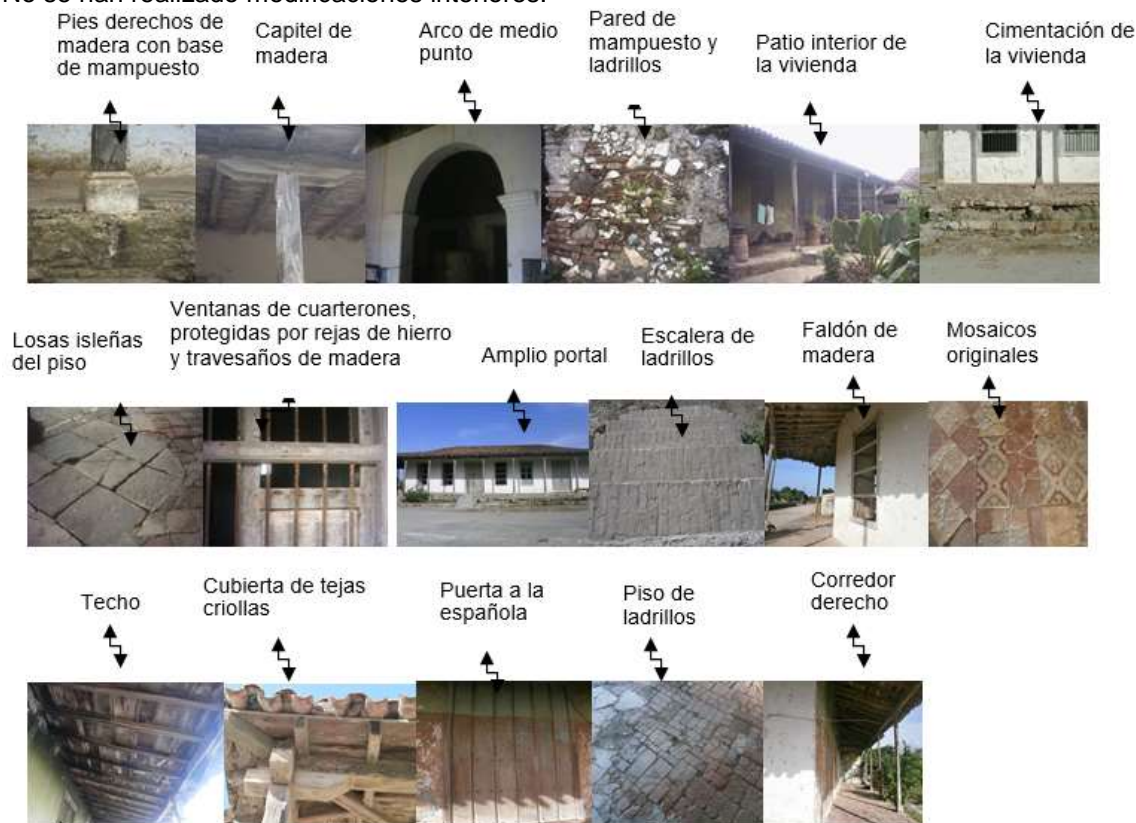
Figura 2 Características de La Casa principal del Ingenio Santa María

Materiales de construcción: mampuesto, madera, tejas, ladrillos, losa isleña

Soluciones estructurales: muros de mampuesto y ladrillos, vigas de madera

Cimentación: de piedra

Muros: de mampuesto, los exteriores presentan un espesor de 0.49m en los cuales se utilizaron ladrillos con un grueso de 0.15m; los interiores poseen un espesor de 0.15 m.

Estructura: Presenta un solo nivel, con un diseño de planta en forma de U y puntal pequeño. Posee portal y amplios corredores laterales en colgadizo, los cuales descansan sobre pies derechos de madera, que a su vez tienen una base de mampuesto para aislar la humedad (el pie derecho termina en una espiga, que, entrando en la caja abierta en la basa, queda ensamblado en ella y aislado del suelo) y un capitel de madera que los corona. La vivienda está formada por 8 habitaciones espaciosas, presenta a la entrada una gran sala de recibo y contigua a esta una saleta a la cual se accede a través de un arco de medio punto. Los colores originales fueron el azul y el blanco. Tiene un patio interior rodeado por galerías en tres de sus lados, el cuarto lado, o sea, el del fondo, lo cerraba una pared de mampuesto que actualmente está destruida. En el piso se pueden apreciar ladrillos y losas isleñas, estas últimas traídas de Islas Canarias. Presenta dos puertas exteriores que no están dispuestas geométricamente, la puerta principal conduce a la calle y se encuentra en la parte izquierda de la edificación, mientras que la otra

Cubierta: Tiene un cuerpo principal que presenta una cubierta a cuatro aguas de tejas criollas con entablado de madera preciosa de caoba y cedro.
