CONCEPCIÓN PARA LA CONSERVACIÓN INTEGRADA DE LA CALLE RONDA DE LA MARINA EN GIBARA, HOLGUÍN

CONCEPTION FOR THE INTEGRATED CONSERVATION OF RONDA DE LA MARINA STREET IN GIBARA, HOLGUÍN

Arq. Yisell Fernández Escobar¹ Dra.C Libys Martha Zúñiga Igarza²

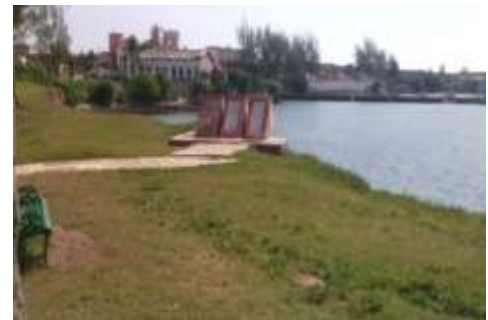
Figura 3. Vistas hacia la bahía.

La calle Ronda de la Marina es una de las principales arterias de la ciudad y es accesible desde la entrada y por 11 de sus calles. También se puede acceder desde el mar a pie en horarios de marea baja por la zona cercana a las balsas. Es accesible desde el Río Cacoyugüín que cuenta con 5 Km de río navegables. Por ser en la actualidad la Bahía de Gibara una bahía de poco calado, solo acceden a ella embarcaciones pequeñas. **(Figura 3)**

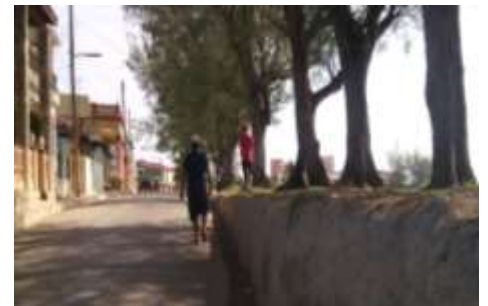
Figura 4. Sección vial

La sección vial presenta hasta 7 m de ancho, está pavimentada y posee doble direccionalidad. En la actualidad el túnel se encuentra abierto para el transporte automotor y peatonal. Parte del recorrido vehicular no posee aceras para los peatones. Las aceras existentes se encuentran en mal estado. No existe delimitación del espacio en zonas potencialmente peligrosas del borde costero. Ineficiente drenaje pluvial. Presenta gran cantidad de barreras arquitectónicas como: desniveles producto de la topografía; aceras en mal estado; ausencia de rampas. **(Figura 4)**

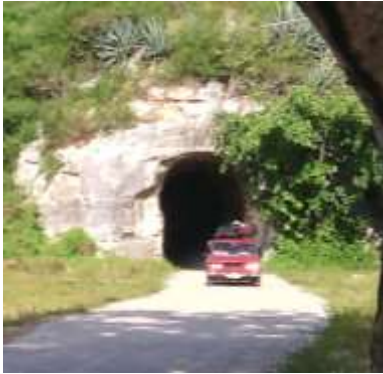
- **Figura 5. Túnel del ferrocarril** **Figura 6. Fortín**

- Antiguo Túnel de entrada del ferrocarril de 150 m de longitud **(Figura 5)**
- Fortín de Avanzada de la Tenería. **(Figura 6)**
- Playa Bayado.
- Astillero.
- Monumento y parque Emilio Laurent **(Figura 7)**

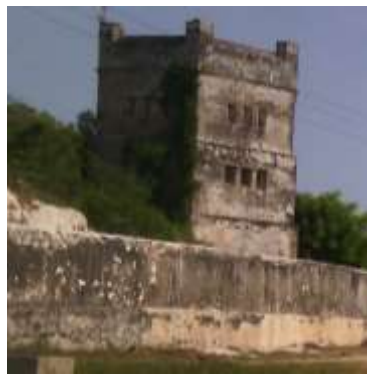
- Fortín de Avanzada de la Tenería. Presenta muros agrietados y pérdida total de la cubierta.
- Inmueble #25 % actual SEPMI. Que presenta la pérdida paulatina de sus elementos constructivos, con desaparición de elementos estructurales significativos como la cubierta.

Se realizará la Consolidación estructural de aquellos lotes debido a su estado constructivo calificado de mal desde el punto de vista estructural y que vean comprometida su estabilidad. Esta categoría de intervención se realizará para asegurar la permanencia de estos bienes en espera de la realización de intervenciones más profundas. Ejemplo:
